טיפול מוצלח בפצע חודר מפרק עם זיהום גרמי

טקילה, סייחה
מגזע ערבי בת 4
חודשים, הובאה
למחלקת חיות
גדולות בבית
החולים לשם
הערכת פציעה
חודרת במפרק
הקרפוס (מפרק
"כף היד")
השמאלי.

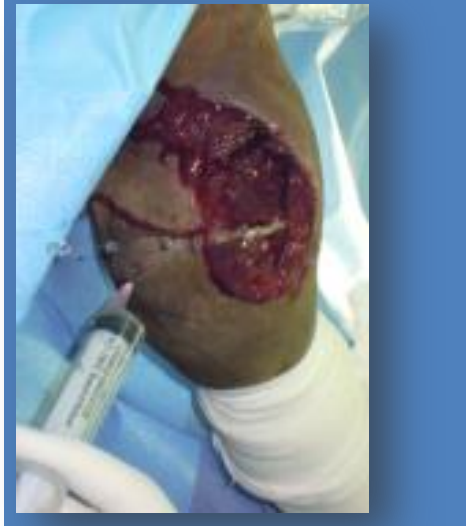
תמונה 2: הפצע של הסייחה, במהלך ניתוח אקטרוסקופיה

טקילה הוכנסה לניתוח ארתרוסקופיה של הקרפוס בהרדמה כללית. במהלך הניתוח הנוזל המפרקי נמצא מזוהם, נמצא שגשוג של הרקמות הרכות (synovial thickening & proliferation) (תמונה 2). במהלך הניתוח הוסרו פרגמנטים גרמיים מהרדיוס הדיסטלי ובוצעה הטריה של הרקמות של המפרק. שאר הסחוס המפרקי נמצא תקין. בנוסף, זוהה נזק לליגמנט (lateral collateral), שגורם לחופש תנועה לא תקין במפרק. לאחר הטריה מקיפה, העור נתפר והרגל נחבשה וגובסה. טקילה התאוששה היטב מההרדמה.

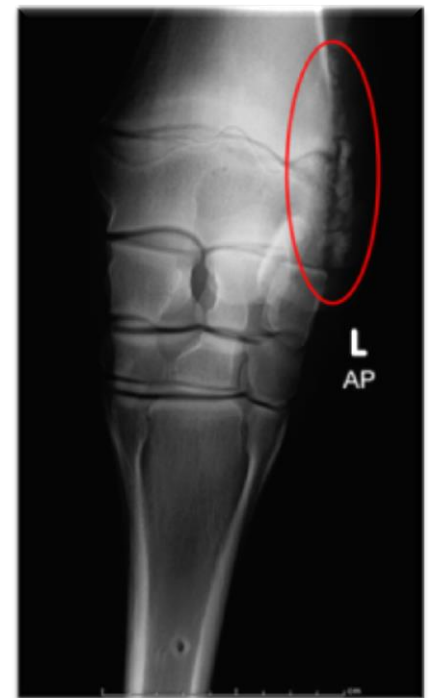
תמונה 1: עדות לזיהום גרמי (osteomyelitis) עם סימני פירוק (ליזיס) ושגשוג של עצם. הנזק הגרמי נמצא באספקט הלטרלי של המפרק הרדיו-קרפלי, המערב בעיקר את הרדיוס הדיסטלי (מסומן במעגל אדום)

בצילומי רנטגן נראתה עדות לזיהום גרמי (osteomyelitis) עם סימני פירוק (ליזיס) ושגשוג של עצם. הנזק הגרמי נמצא באספקט הלטרלי של המפרק הרדיו-קרפלי, המערב בעיקר את הרדיוס הדיסטלי (תמונה 1).

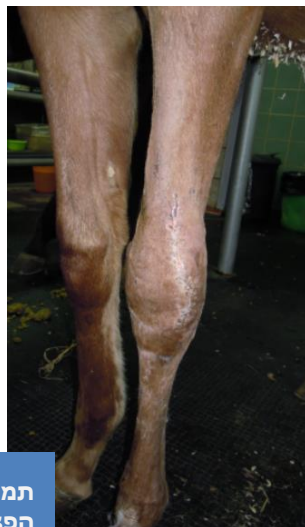
תמונה 5: החלמה טובה של הפצע

לאחר כחודש הגיעה טקילה לביקורת. בבחינת הרגל לאחר הסרת הגבס, נראה איזור המפרק תקין והפצע התאחה בצורה יפה, ללא נפיחויות, הפרשות או

הצטברות נוזלים כלשהם והמפרק בעל יציבות טובה (תמונה 5). בצילומי רנטגן עוקבים ניכר כי המפרק החלים בצורה טובה.

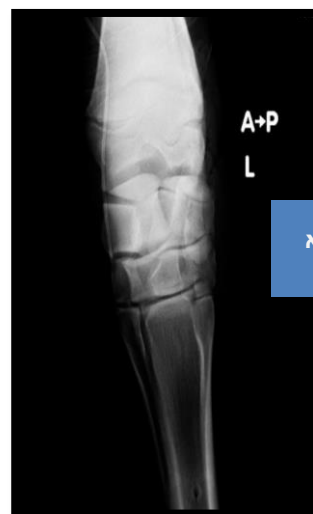
תמונה 4: החלמה טובה ללא החמרה של הנזק הגרמי

לאחר שבועיים הוסרו הגבס והתפרים. המפרק והחתך נראו טוב מאד, ללא נפיחות, וללא הפרשות ורק מעט חופש תנועה מוגזם הצידה (Mild Lateral Instability). בוצעו צילומי רנטגן למפרק בהם נראתה החלמה טובה ללא החמרה של הנזק הגרמי (תמונה 4). בהחלפת
